Øle Å: Sluse- gård Vandmølle

Forundersøgelse og detailprojekt
for faunaspærring ROS-700

BORNHOLMS REGIONSKOMMUNE

23. MAJ 2018

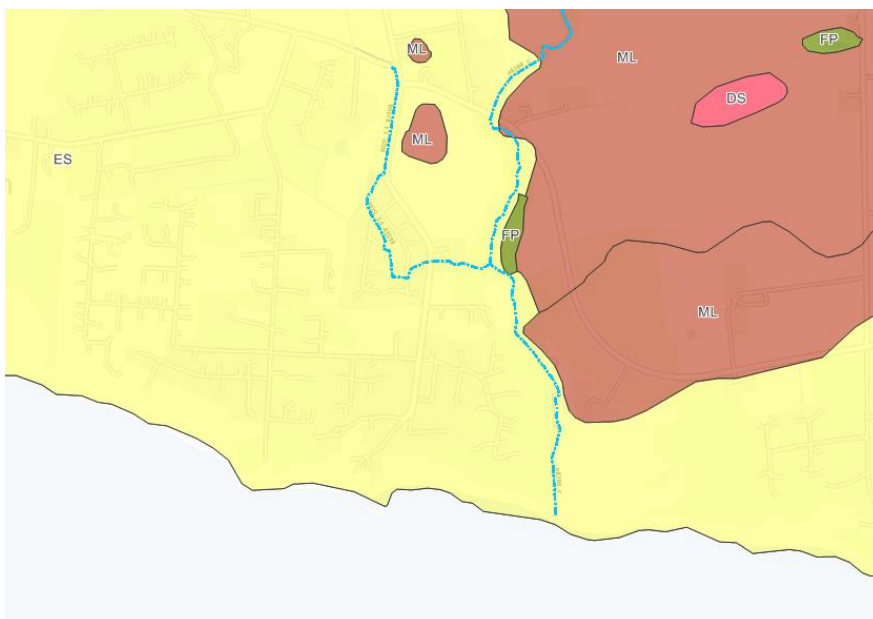
Figur 3.2: Jordartskort for projektstrækningen af Øle Å. Vandløbet er vist med blå streg. Gul farve: ES (Postglacialt flyvesand. Grøn farve: FP (Postglacialt ferskvandsgytje). Brun farve: ML (Glacialt moræneler. Pink farve: DS (Glacialt smeltevandssand). Data fra GEUS.

Jordartskortet er kun delvist repræsentativt for området omkring møllen. Bunden af vandløbet ligger på den underliggende skifferundergrund. Jordartskortet viser således kun hvilken jordtype der har overlejret skifferen.

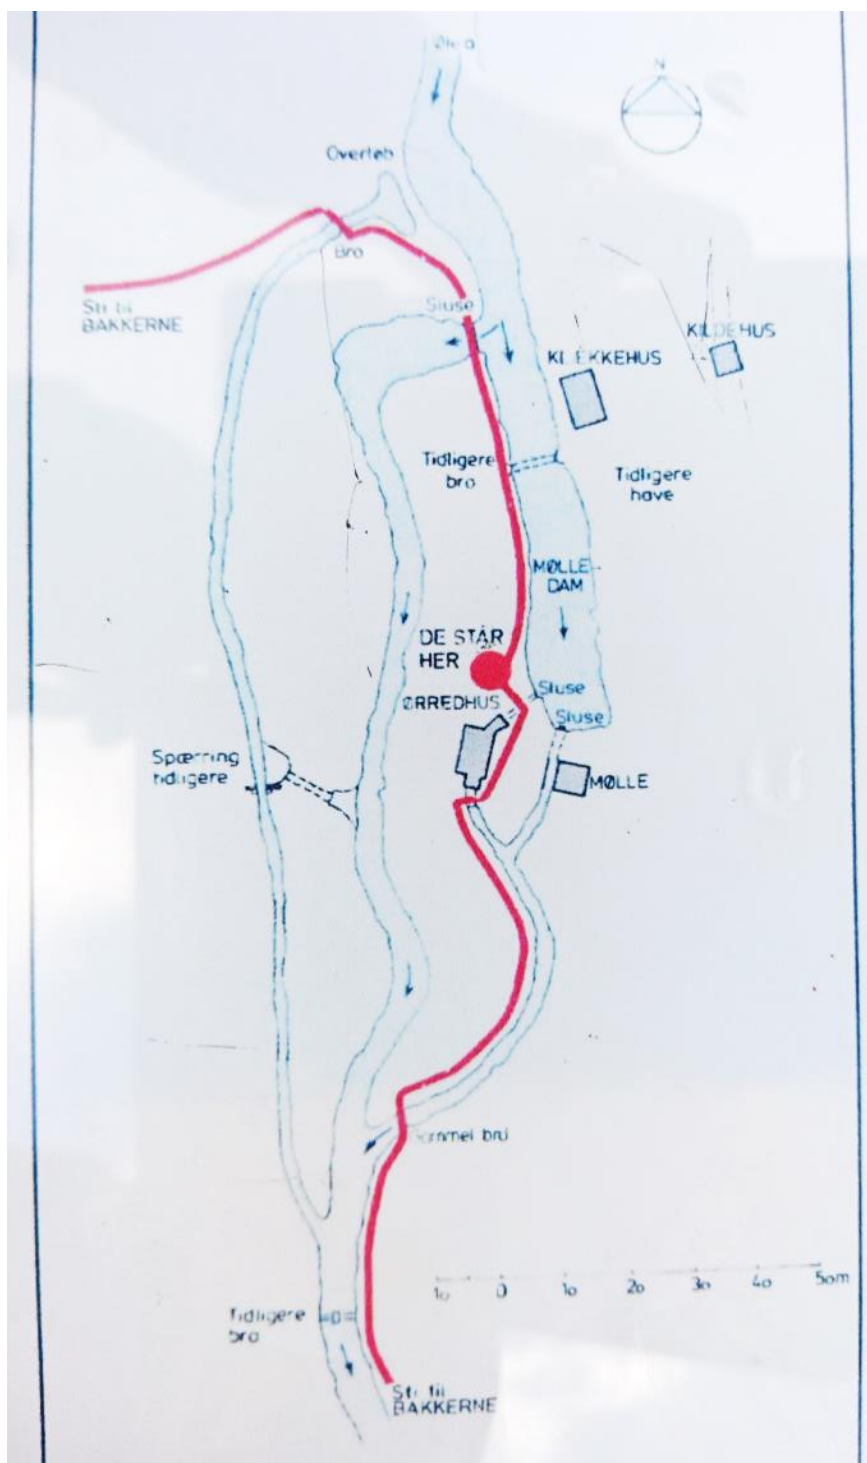
Figur 3.3: Fotografi af optegnelse over Slusegård Mølle som vist på planchen ved Møllen. Den røde streg markerer et stiforløb. Omløbsstryget v. overløbet er ikke vist på tegningen.

Løbet længst mod vest (venstre) vil fremadrettet blive henvist til som "overløbet".

Det midterste løb vil fremadrettet blive henvist til som "friløbet".

Løbet længst mod øst (højre) vil fremadrettet blive henvist til som "afløb fra mølle".

Figur 3.18: Ca. midt på omløbet er der en tidligere spærring opbygget i tilhuggede sten. Placeringen er markeret på Figur 3.3. Der er et styrt på 26 cm hen over den tidligere spærring. Opstrøms styrtet er faldet begrænset og vandstrømmen langt mindre end nedstrøms. Foto: NIRAS 2017-11-15

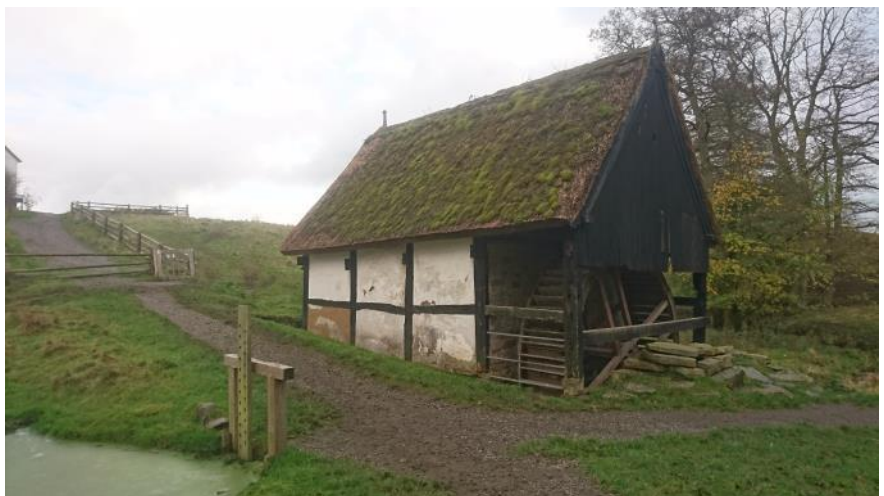
Figur 3.5: Afløbet (slusen) til møllen ses i nederste venstre del af fotoet. Oversiden af sluse (overløb) blev indmålt til kote 2,83. Bund af sluse indmålt til kote 0,83. Møllehjulet ses på den gavl der vender hen mod kameraet. Møllen er af underløbstypen. Foto: NIRAS 2017-11-15

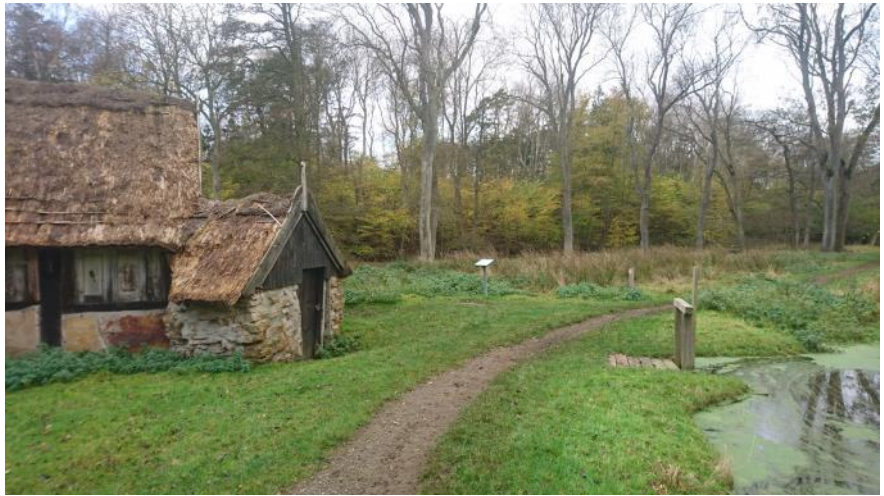
Figur 3.6: Afløbet (slusen) til ørredhuset ses i fotoets nederste højre hjørne. Oversiden af sluse (overløb) blev indmålt til kote 2,82. Bund af sluse indmålt til kote 1,25. Ørredhuset har tidligere været anvendt til fangst af havørred til strygning og klækning til kompenserende udsætninger. Ørrederne blev lokket ind i "gården" i huset ved at lede den primære vandstrøm gennem huset i den periode hvor fiskene søger opstrøms. Foto: NIRAS 2017-11-15

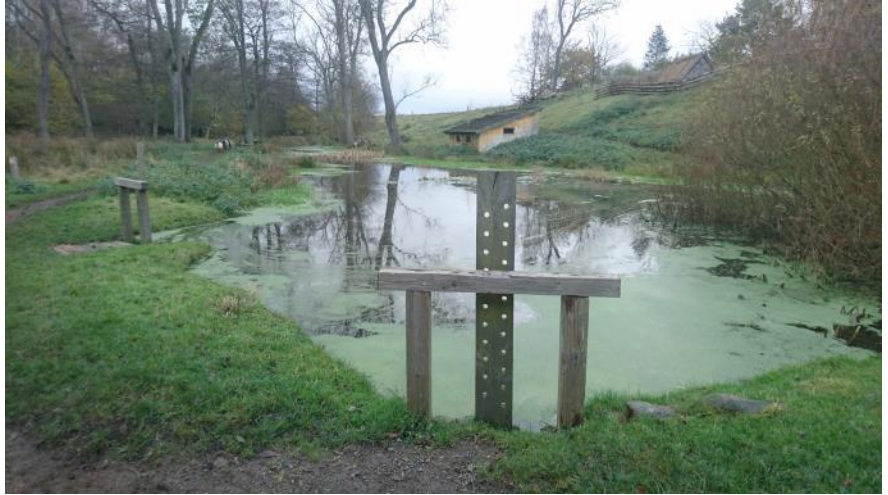
Figur 3.8: Mølledammen set opstrøms fra slusen til møllen. Klækkehuset samt kildehuset ses bagerst midtfor til højre. Foto: NIRAS 2017-11-15

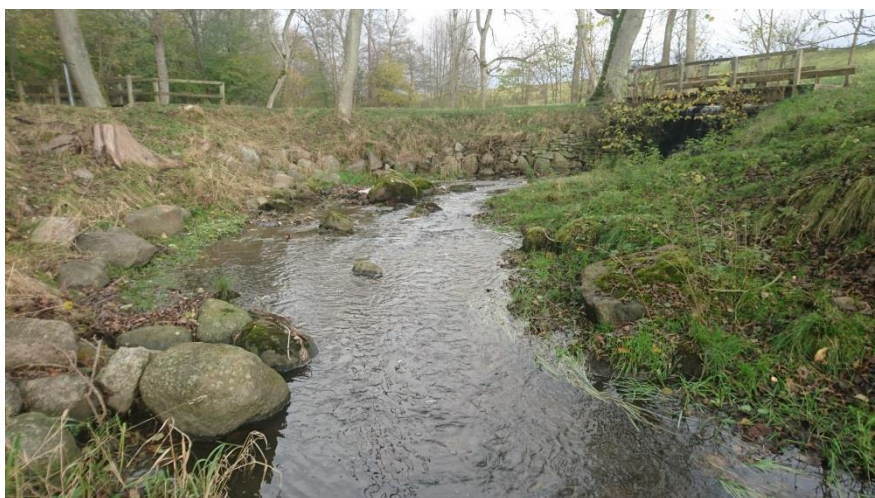
Figur 3.12: Øvre del af friløbet har større fald og stenet bund. Friløbet førte ganske meget vand grundet stor afstrømning i vandløbet. Foto: NIRAS 2017-11-15

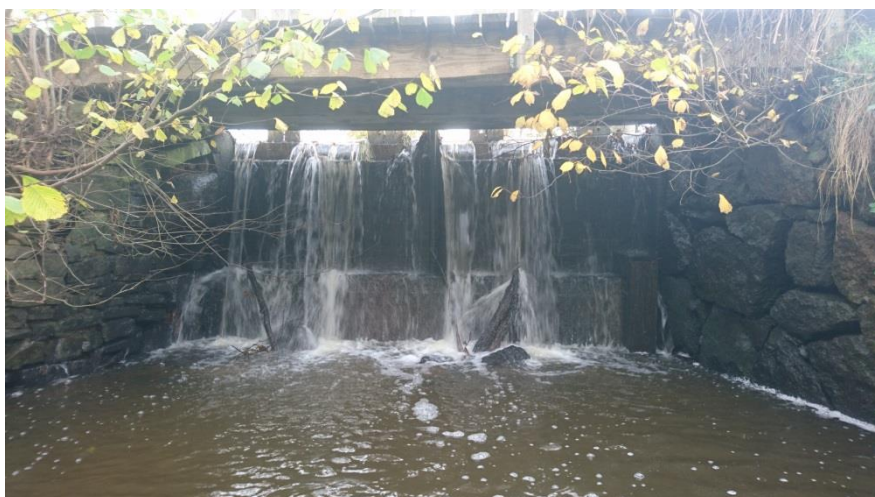
Figur 3.13: Slusen i opstrøms ende af friløbet. Selve slusen er i træ med kanterne støbt i beton. Nedstrøms slusen er siderne opbygget i granit og skiffer. Foto: NIRAS 2017-11-15

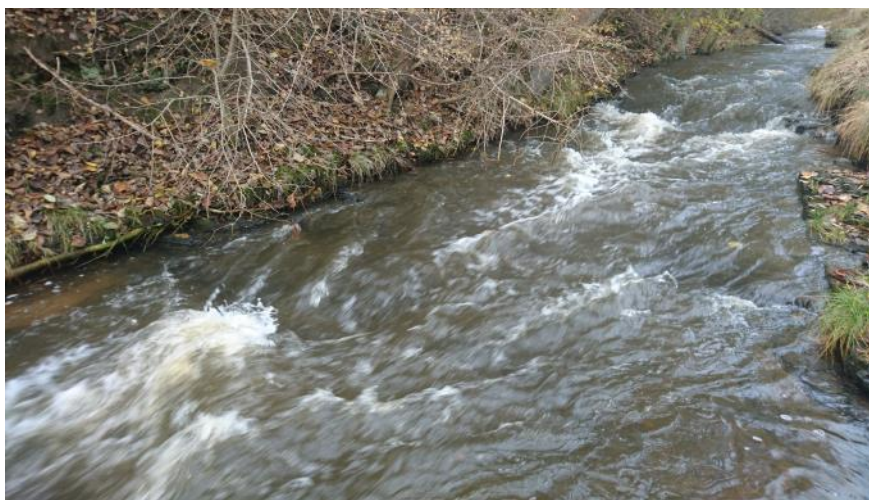
Figur 3.15: Omløbet er hugget ud i den underliggende skifferbund og vandløbets bund består derfor af glatte skifferplader hvilket giver en meget høj vandhastighed i omløbet, specielt på den nedstrøms halvdel af omløbet. Der er meget få sten i vandløbet til at bryde strømmen. Foto: NIRAS 2017-11-15

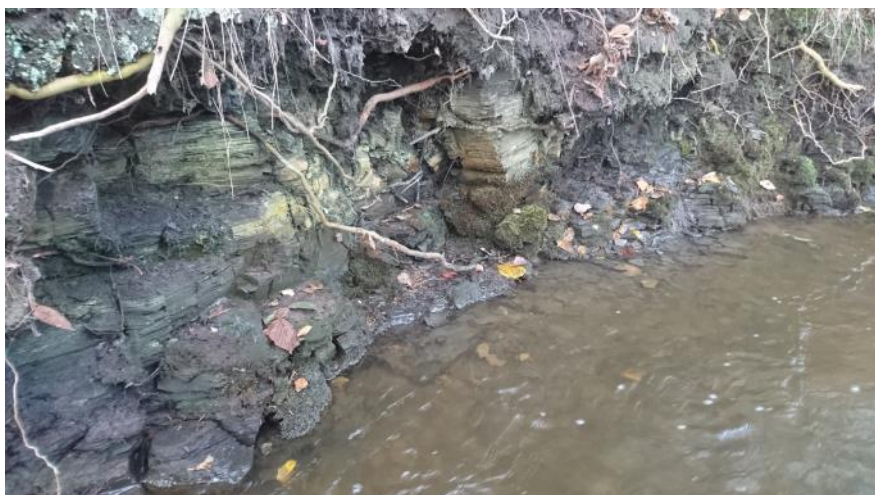
Figur 3.17: Vandløbet er hugget ned i skifferen. Der er et ca. 0,5 meter tykt muldlag oven på skifferlaget. Foto: NIRAS 2017-11-15

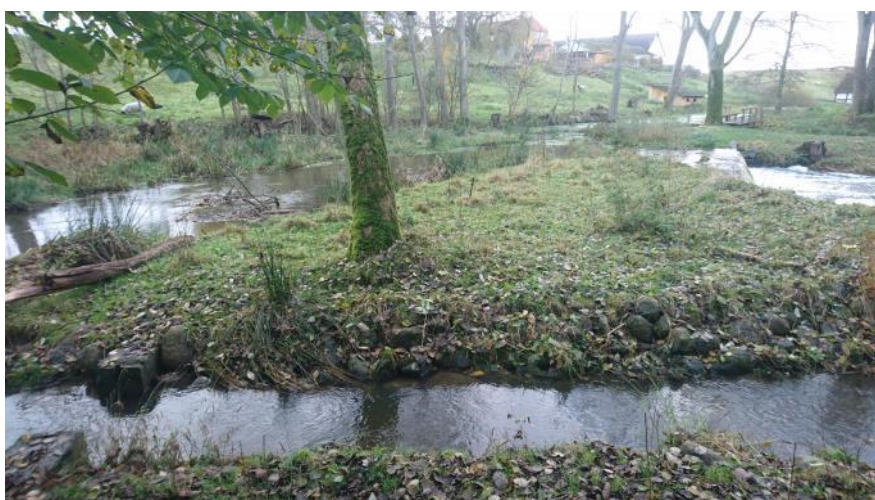
Figur 3.25: Slusegård Vandmølle set mod syd fra starten af omløbsstryget. Omløbsstryget ses i fotoets forgrund. Indtaget til omløbet styres af en støbt betoncant i kote 2,44. Hovedløbet af Øle Å ind i mølledammen ses i fotoets venstre side. Overløbet ses i fotoets højre side. Møllen ses i fotoets øverste højre hjørne. Foto: NIRAS 2017-11-15

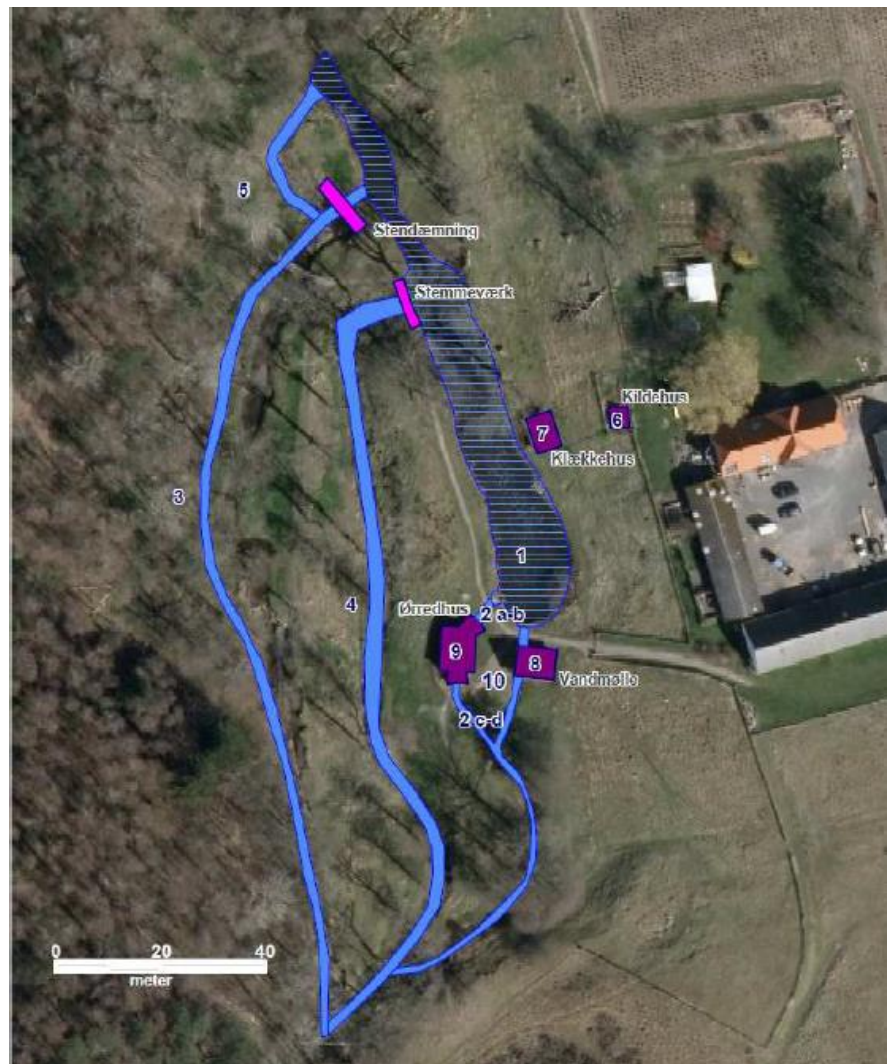
Figur 3.27: Vandmøllen (ca. 1800) (8), Ørredhuset (ca. 1850) (9), mølledammen med stigsbord til vandmølle og ørredhus (1), til- og fraløb med stensatte bredder ved vandmølle og ørredhus indtil sammenløb med friløbet (2a-2d), omløb med stendæmning (3) og friløb med stemmeværk (4) indtil sammenløb med Øle Å, nyere omløb med ørredtrappe (5), Kildehuset (ca. 1850, genopført i 1960'erne) (6), Klækkeriet (1960'erne til erstatning af den oprindelige bygning fra ca. 1850) (7), markstensbrolægning og stensætninger ved møllen og ørredhuset samt stenheller ved overgangene (10), Strandvejen 10, 3720 Aakirkeby, matr.nr. 19a og 153, Pedersker, Bornholms Regionskommune.

Fredningen nr. 543524 (sted- og lokalitetsnummer 060203-192) er fra 1960 og er i 2016 udvidet til at omfatte hele anlægget inkl. mølledammen og omløb, friløb mm. Omfanget af fredningen er vist i Figur 3.27.

"Mølleanlæg ved Øle Å umiddelbart V for Slusegård. Anlægget fremstår intakt og gennemrestaureret. En lille dam er opstemt ovenfor møllerenden. Ellers reguleres vandstrømmen ved fire sluser, hvoraf den ene betjener ørredhuset, som ligger vest for møllen. Foruden åens hovedløb findes et ekstra bagløb vest for dette."/> /6/

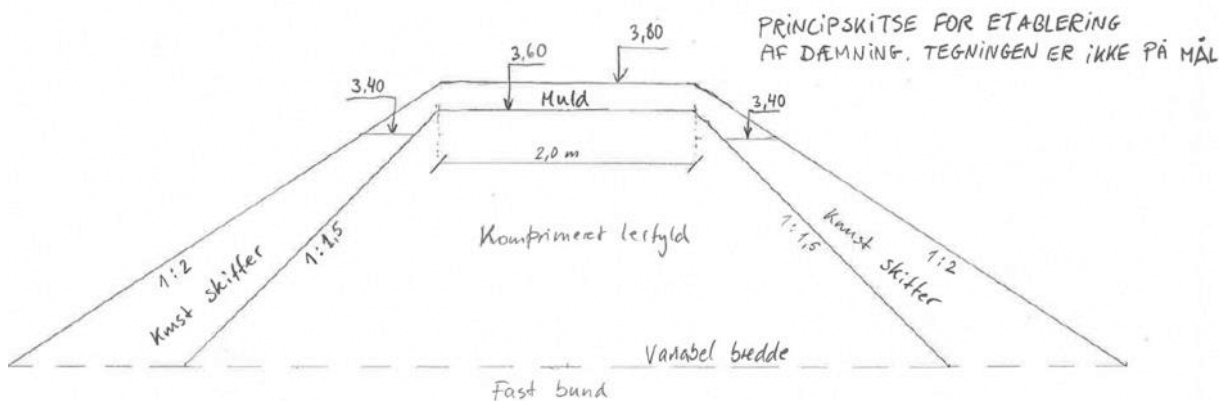
Figur 4.1: Principskitse for opbygning af dæmning.

Reguleringsbrønden skal som beskrevet i 4.2.2 have vandret jorddække 1 meter ud fra brønden, på alle sider. Diget omkring brønden bliver således bredere end resten af diget.

På digekronen og ned til kote 3,40 på opstrøms side, og til kote 2,60 på nedstrøms side (ind mod mølledammen) udlægges afrømmet muld. Mulden udlægges i med 5 cm overhøjde og planeres med gravemaskinens skovl.

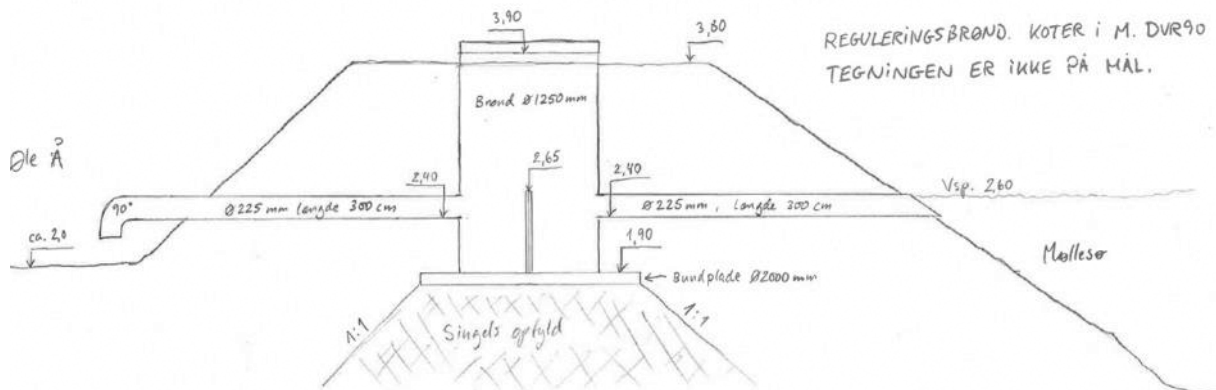
Figur 4.2: Principskitse af vandstandsregulering

I brønden etableres en overløbstærskel. Overløbstærsklen opbygges som et plankeskod af søvandsbestandigt aluminium der kan låses sammen med planken under. Rammen til plankeskodet skal være i rustfrit stål og føres helt op til terræn/top af brønd. Op til kote 2,45 kan overfaldskanten være en plade uden mulighed for regulering. De øverste 10 cm. skal være opbygget af en planke af 100 mm højde således at overkant af øverste planke, når denne er monteret, er i kote 2,65. Der vil således løbe vand ind i mølledammen når vandspejlet i Øle Å overstiger kote 2,65. Der bør desuden bestilles et eller to ekstra planker af 100 mm højde, hvis man ønsker at begrænse indløbet af vand i mølledammen.

Indløb i brønden etableres via et 225 mm sort PE100 PN6 ledning med en 90 grader bøjning. Bukket vendes nedad. Længder og koter er angivet på tegningen. Afløb til brønden udføres som en 225 mm sort PP ledning. Ledningen skæres i smig så det følger dæmningen. Længder og koter er angivet på tegningen i Figur 4.2.
